Ausfall Turbolader , Leistungsmangel, Wellenmutter lose, erhöhtes Lagerspiel

Fahrzeughersteller: VW , Skoda, Audi

Fahrzeug: Passat, Superb, A4 , A6

Motorcode: BGB; BKP; BLB; BMA; BMP; BMR; BNA; BPG; BPJ; BPW; BRD; BRE; BRF; BUL;
BUZ; BVA; BVF; BVG; BWE; BWT; BYK; CBAA; CBAB

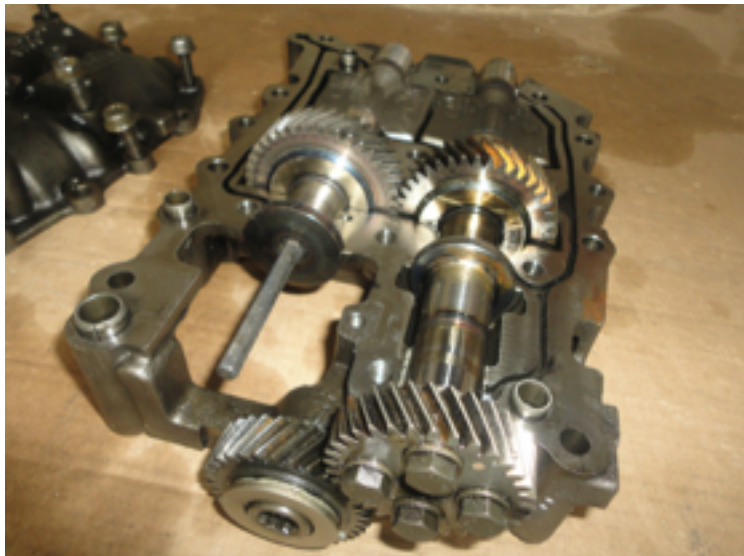
Bei einem Turboladerschaden ist zu prüfen, ob Öldruck vorhanden und der Antrieb der Ölpumpe des Ausgleichswellenmoduls verschlissen ist.

Ist es zu einem Verschleiß im Bereich des Ausgleichswellenmoduls gekommen, kann es sein, dass der Mitnehmer (6-Kantwelle) für die Ölpumpe die Antriebskraft nicht mehr auf die Ölpumpe überträgt !

Sechskantwelle und Innensechskant der Ausgleichswelle prüfen. Kann die Mitnehmer in der Ausgleichswelle durchgedreht werden, ist der Innensechskant in der Ausgleichswelle „rund“ und das Ausgleichswellenmodul , Ölpumpe und Mitnehmer Müssen ersetzt werden.

Ein Weiterbetrieb des Motors mit einem verschlissenen Ausgleichswellenmodul führt in der Folge zu einem Turbolader- bzw. Motorschaden.
